**KANDİLLİ RASATHANESİ VE DEPREM ARAŞTIRMA
ENSTİTÜSÜ**

19 Mayıs 2011 KÜTAHYA-SİMAV DEPREMİ

**Hazırlayanlar; Dr. Can Zülfikar
Araş. Gör. Yaver Kamer
Araş. Gör. Eren Vuran**

**Haziran, 2011
İSTANBUL**

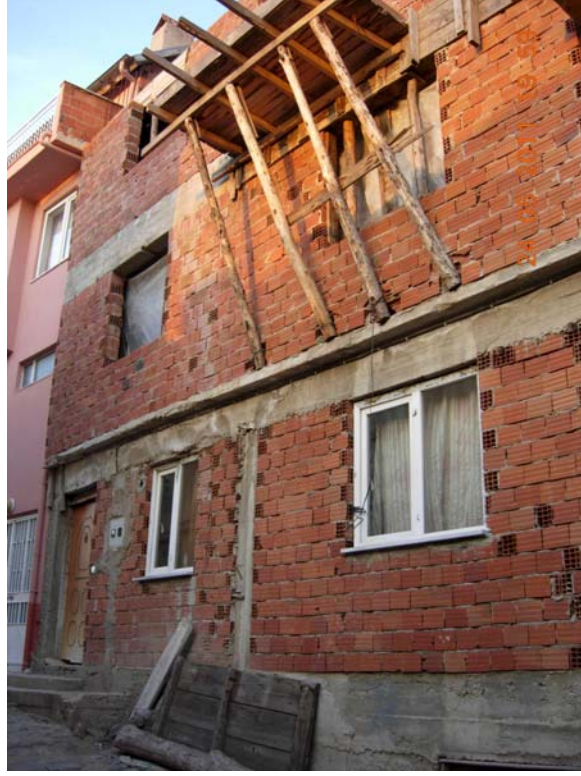
Şekil 45: Boşluklu, dolgu duvarı tuğlasının betonarme kirişlerle birlikte taşıyıcı olarak kullanıldığı, 3. katı yapım aşamasında olan bina örneği!!!

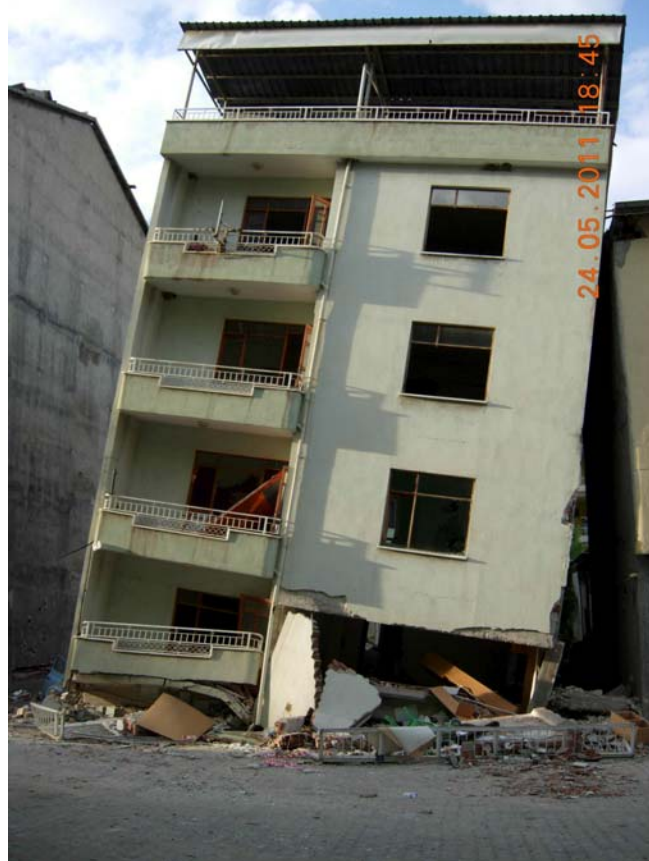
- 3. seviyede gözlenen, önemli-ağır hasar tanımına uyan, taşıyıcı B.A. elemanlarda çatlaklar oluştuğu, paspayının döküldüğü, donatının burkulduğu binalar sayıca çok azdır. İlçe merkezinde sadece bir betonarme bina yıkılmıştır. Yıkılan bu binada veya yapısal hasar gören diğer binalardaki kusurlar şöyle sıralanabilir;

Şekil 47: İlçe merkezindeki yıkılan bina

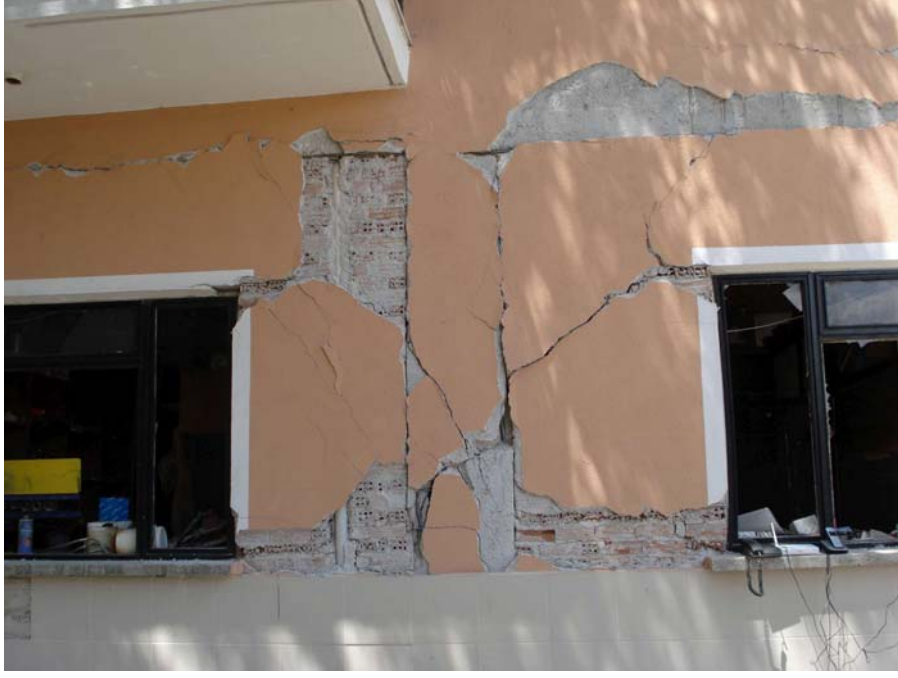
Şekil 52: Az sayıdaki ağır yapısal hasar örneklerinden biri, kolon kısa kolon gibi çalışmış, dolgu duvarı olarak standart boşlukla tuğla değil delikli tuğla kullanılmış

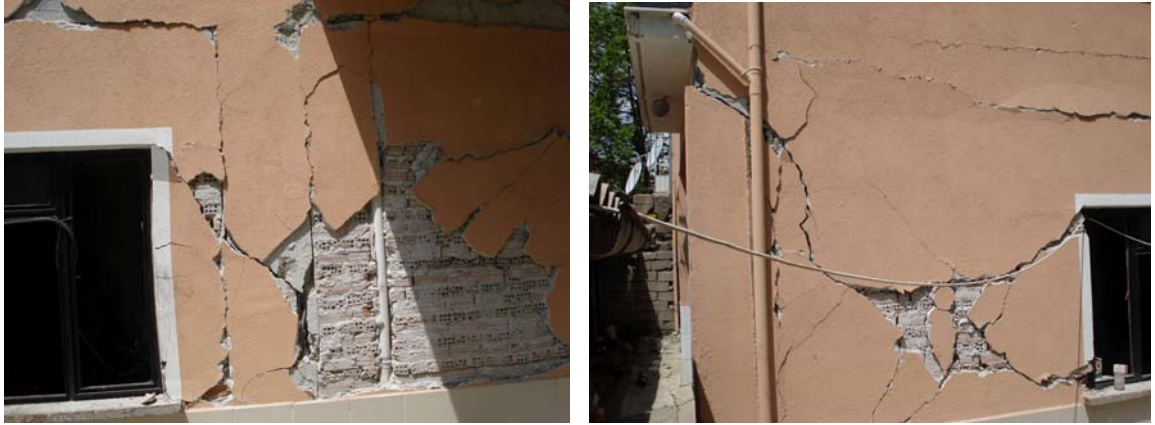
Şekil 53: Bir önceki resimdeki ile aynı bina, benzer hasarlar

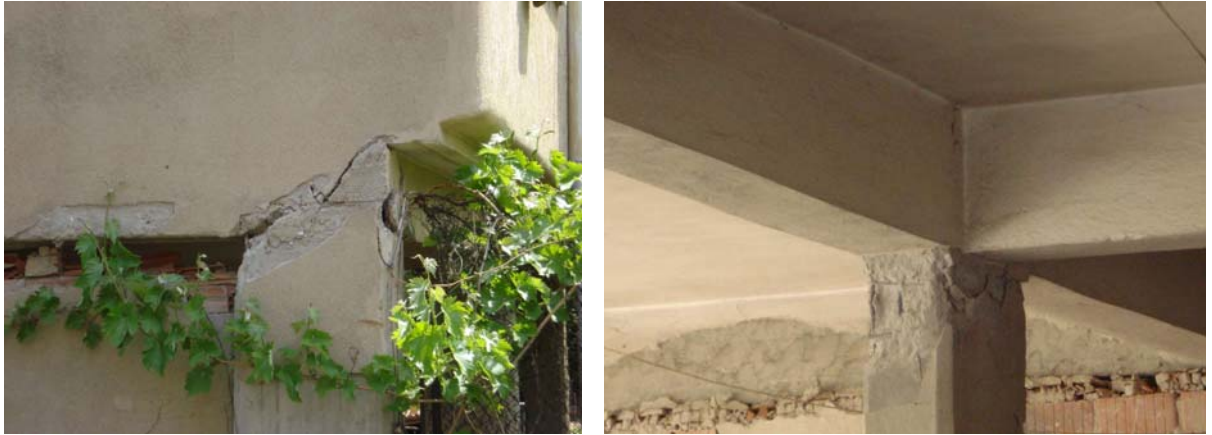
Şekil 54: Kolon uçlarında ağır hasar

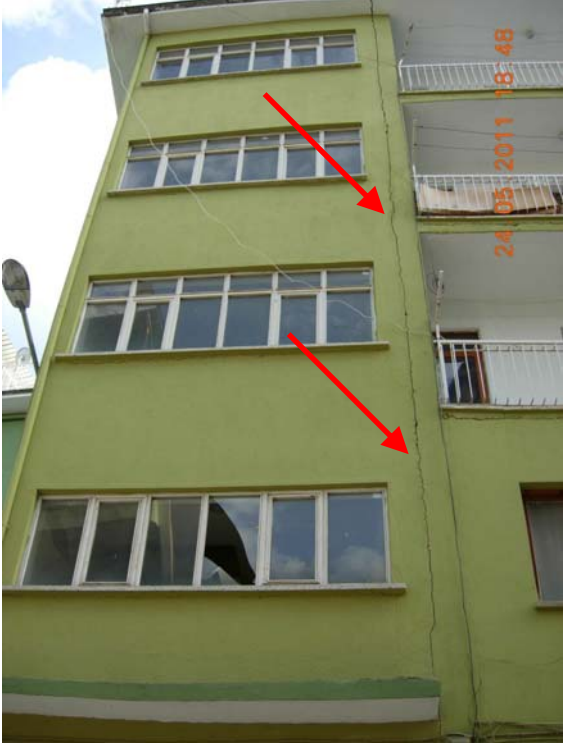
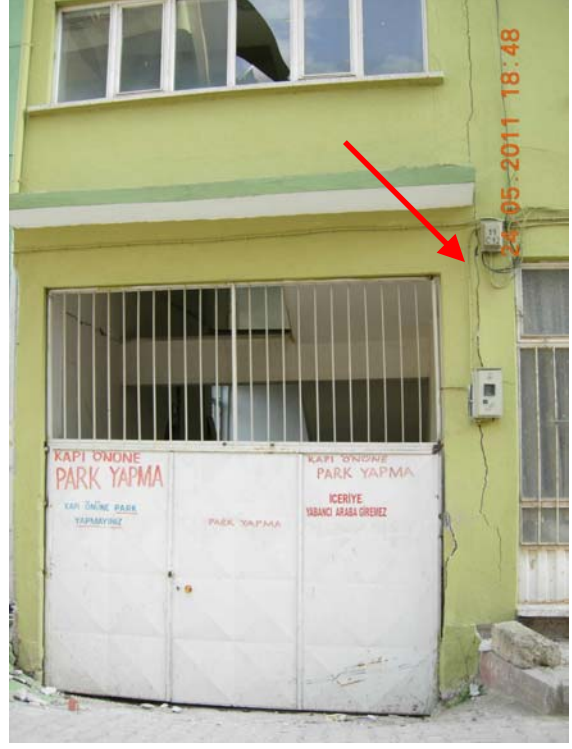
Şekil 55: Yıkılan binanın karşısındaki bina-kolonda tabandan çatıya kadar oluşan çatlak

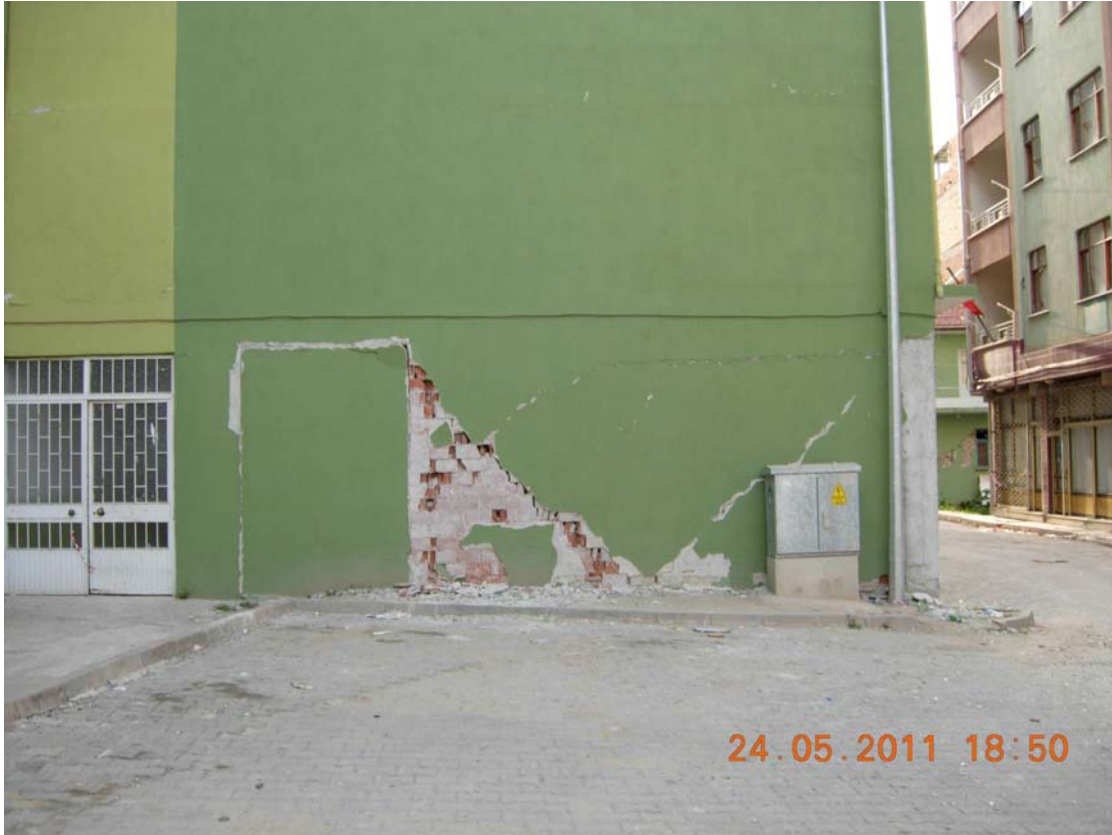
Şekil 56: Yıkılan binanın karşısındaki bina-cephedeki dolgu duvarı çatlağı

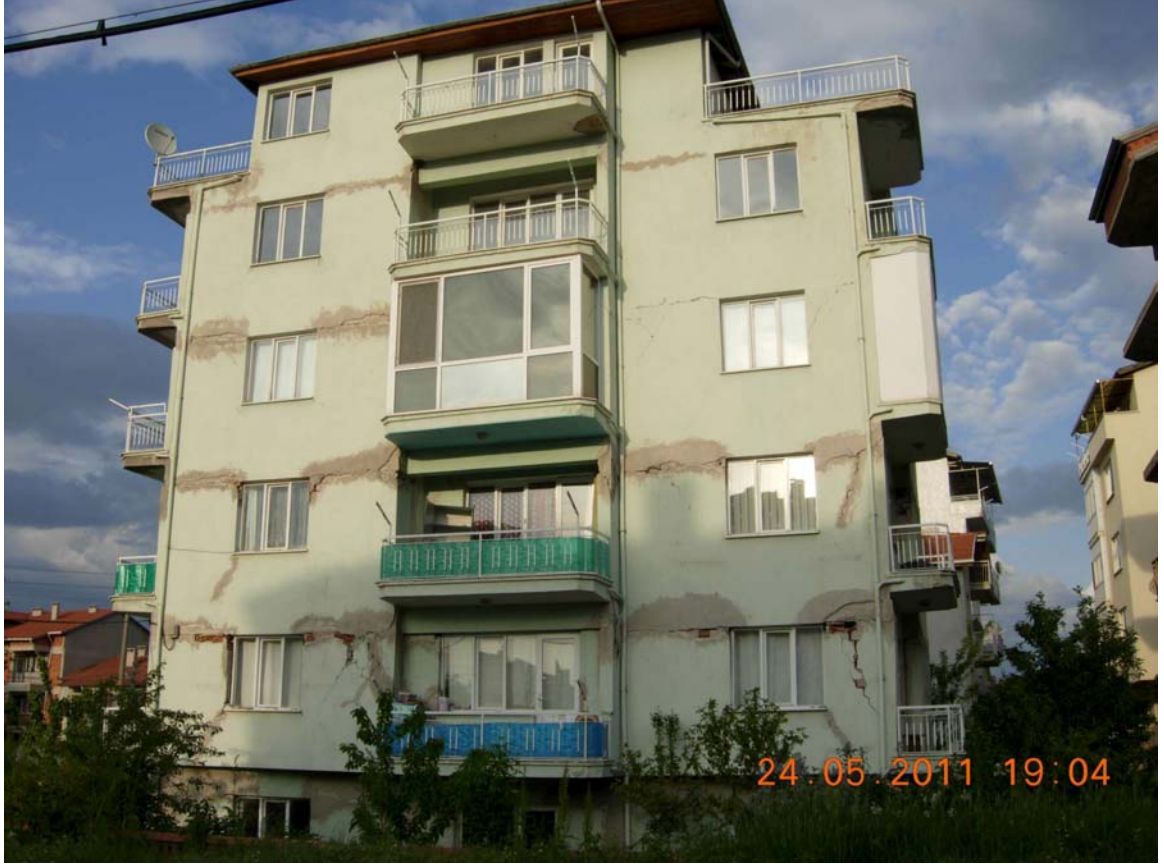
Şekil 57: Daha önceki depremlerde hasar gördüğü, bu hasarların sıva ile kapatıldığı, ancak aynı yerlerde tekrar çatlaklar oluştuğu anlaşılan bina

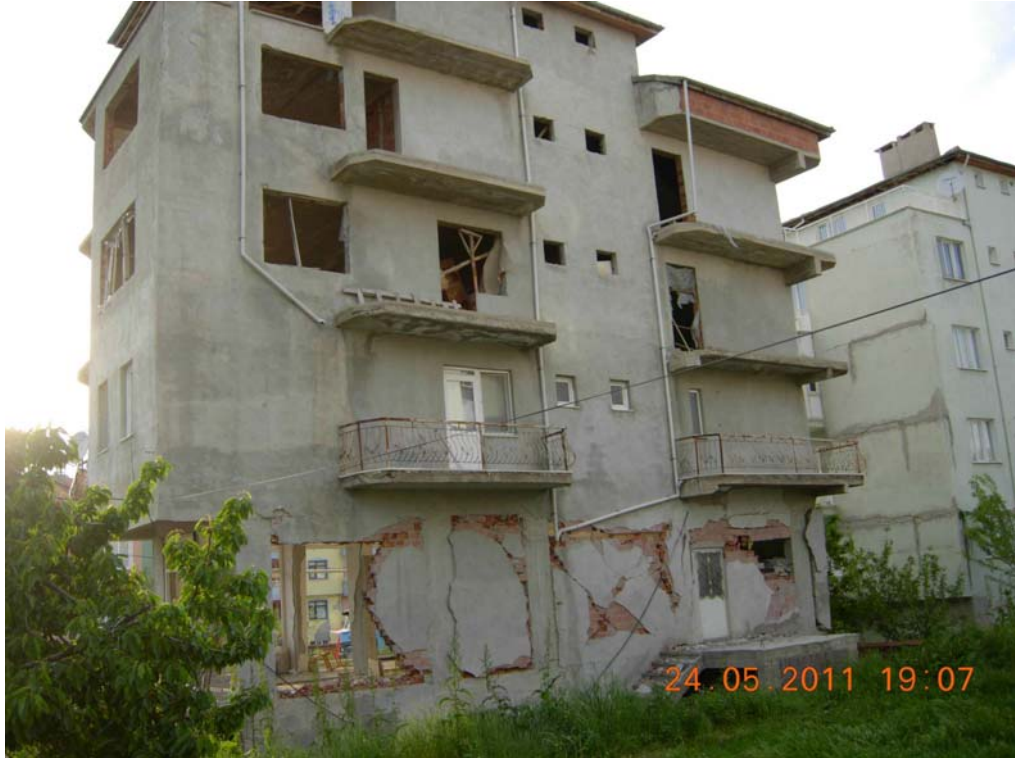
Şekil 58: İnşaa halindeki binada yapısal olmayan, dolgu duvar hasarları

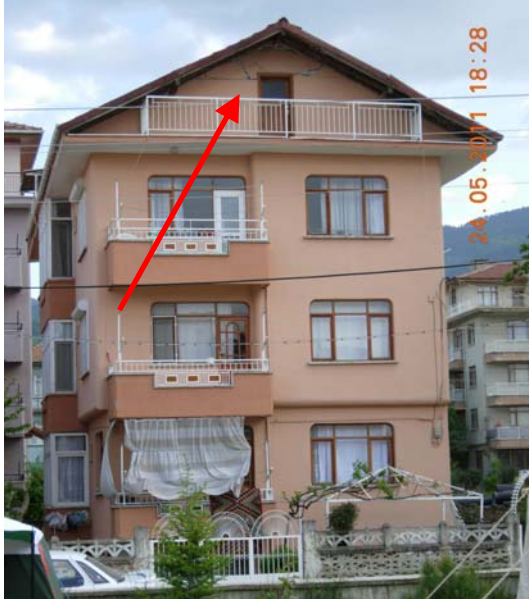
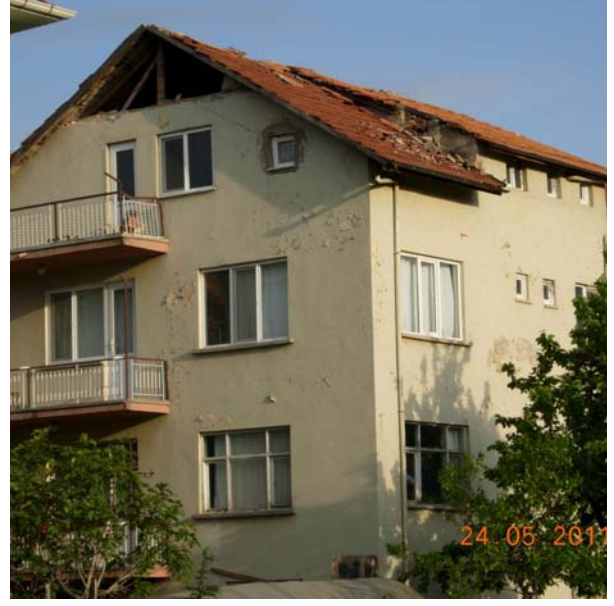
Şekil 59: Binalarda çatı hasarı

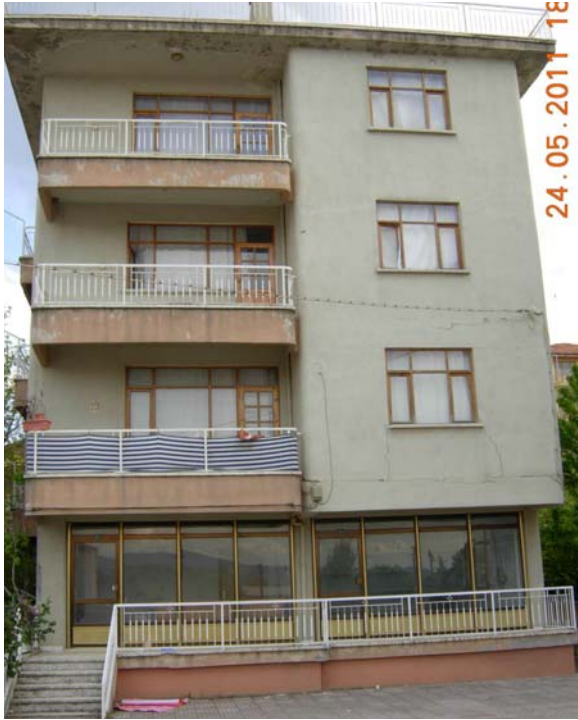
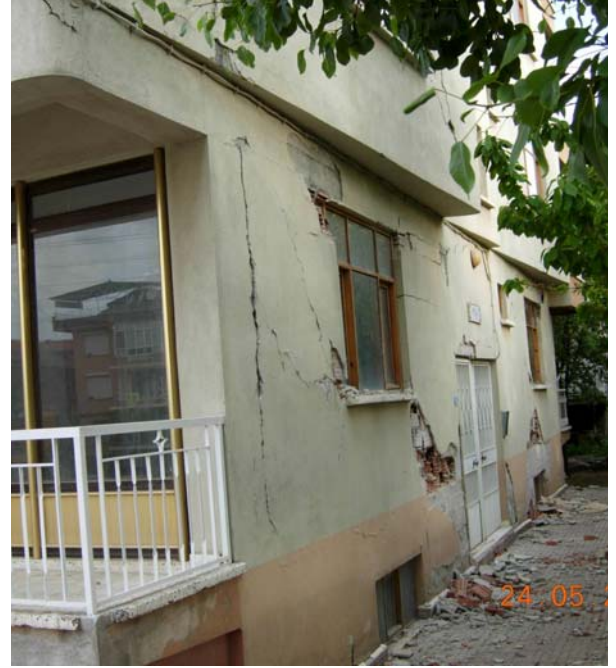
Şekil 60: Dolgu duvarı hasarı- önden ve yandan görünüş

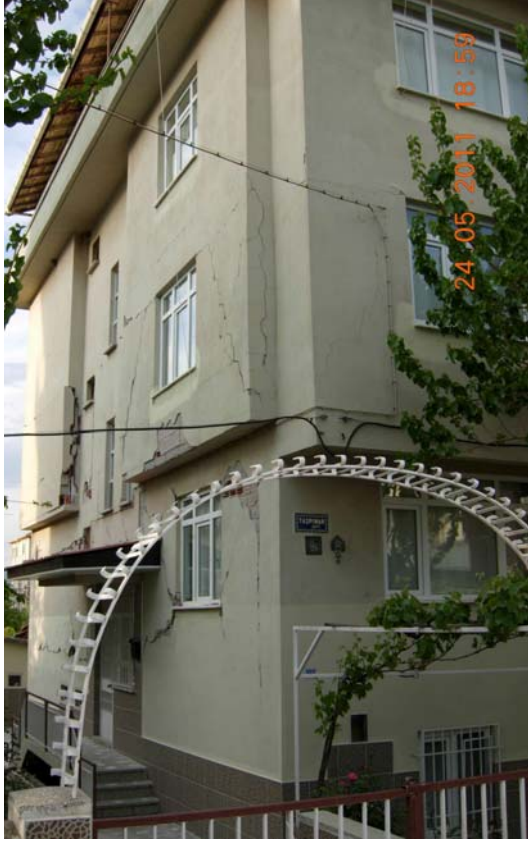
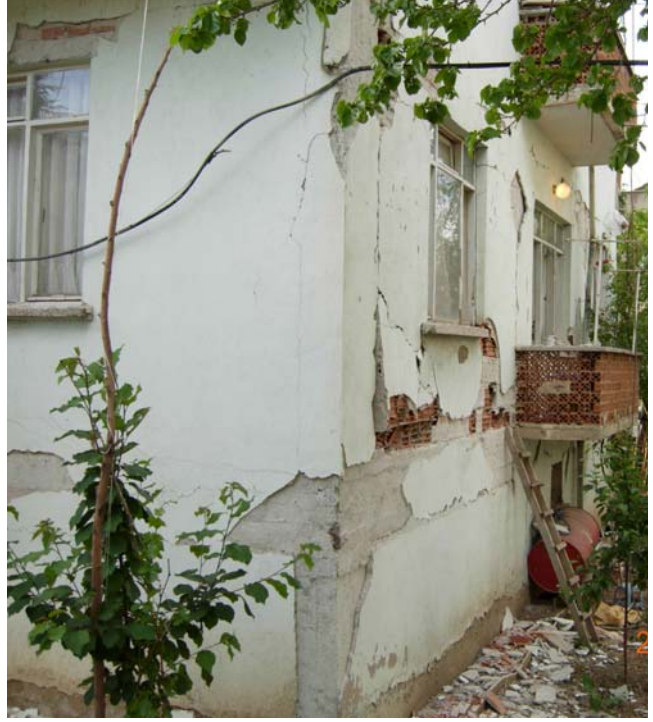
Şekil 61: Dolgu duvarı hasarı ve yapısal eleman üzerindeki sıvaların dökülmesi - önden ve yandan görünüş

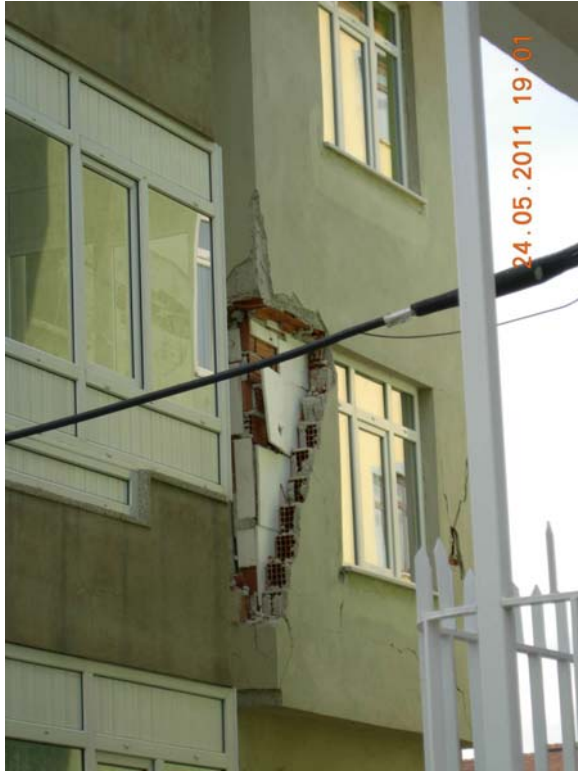
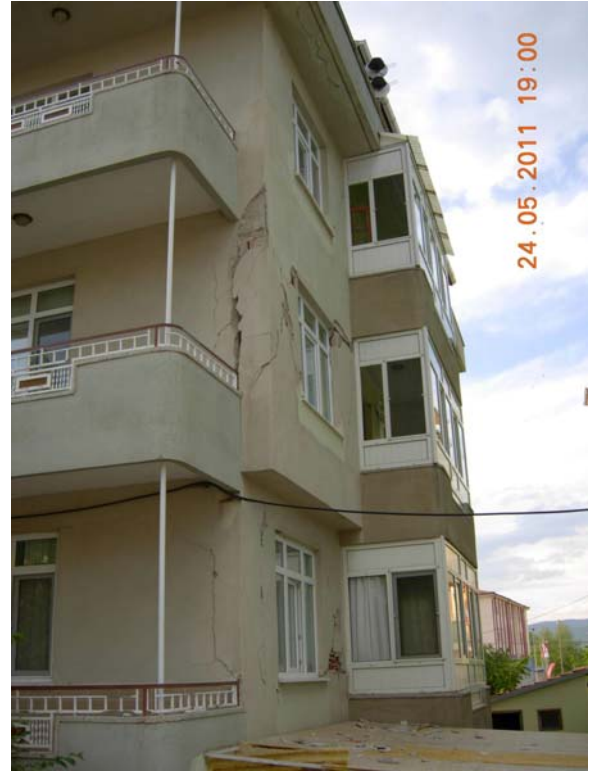
- Bina dış duvarları genellikle, iki ince tuğla arasına 1,5 cm kalınlığında strafor konulması yoluyla oluşturulmuştur. Bu iki ince tuğla tabakası arasında herhangi bir bağlantının olmaması düşük işçilik kalitesi ile birleşince dış duvar hasarları kaçınılmaz hale gelmiştir. Taşıyıcı olmayan dolgu duvarlarda oluşan hasarlar yapısal olmayan hasar grubuna girse de yaralanmalar ve can güvenliği açısından risk oluşturmaktadır.

Şekil 62: Dış dolgu duvarlarda hasar

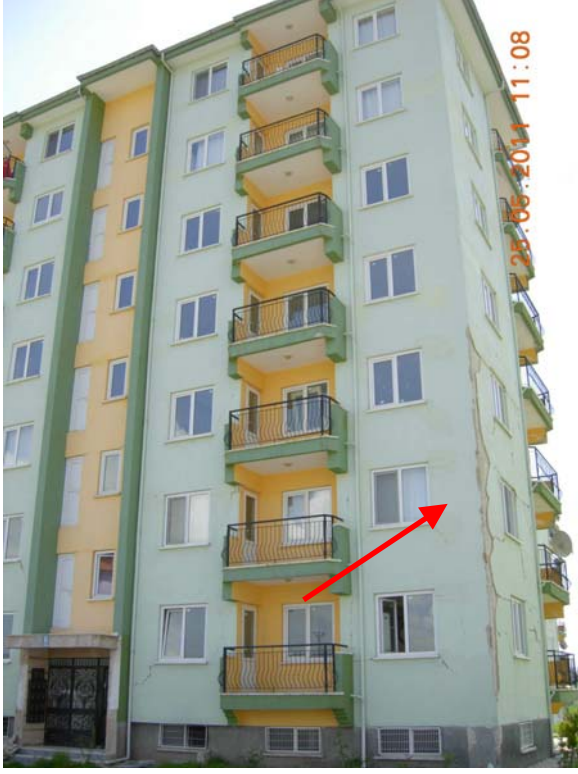
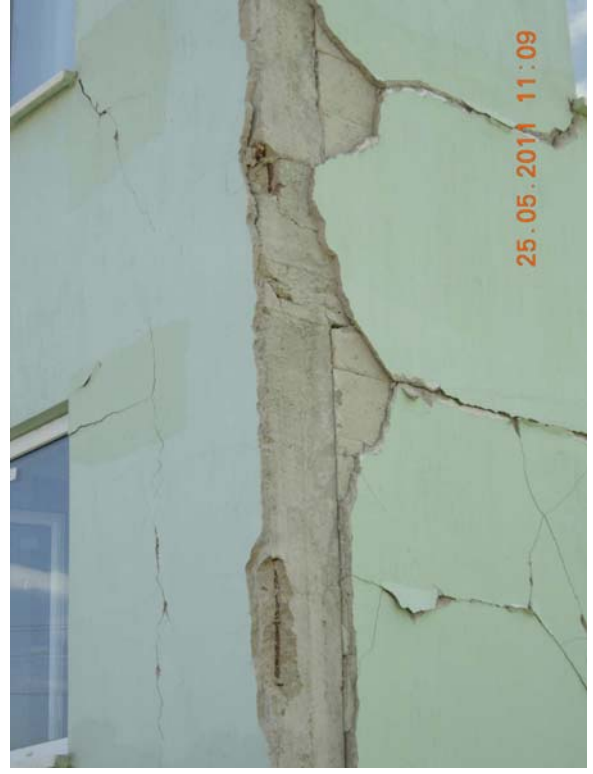
Şekil 63: 7 katlı dikdörtgen binadaki hasar, kolon paspayının dökülmesi, yaygın dolgu duvarı çatlağı

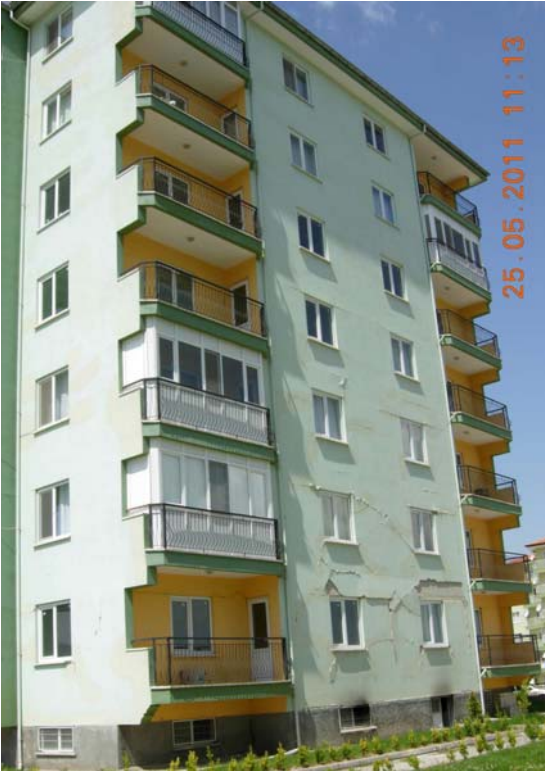
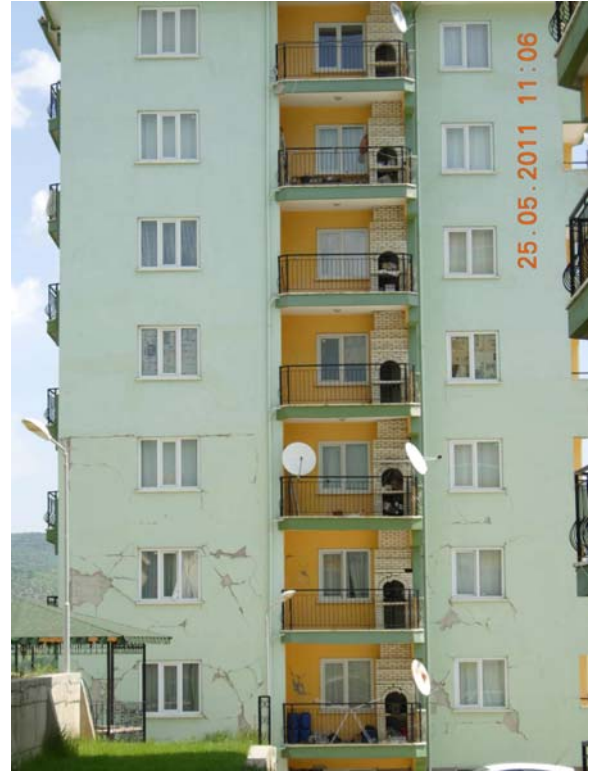
Şekil 64: 7 katlı dikdörtgen binada, orta yapısal olmayan hasar

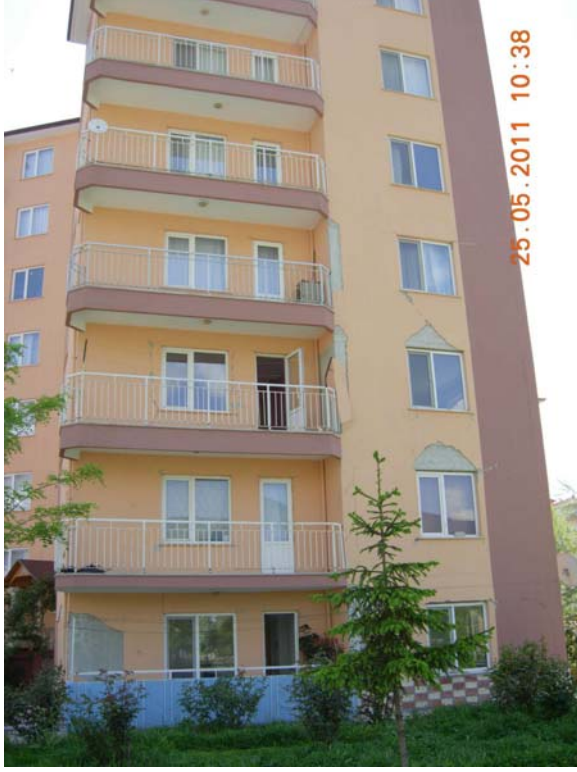
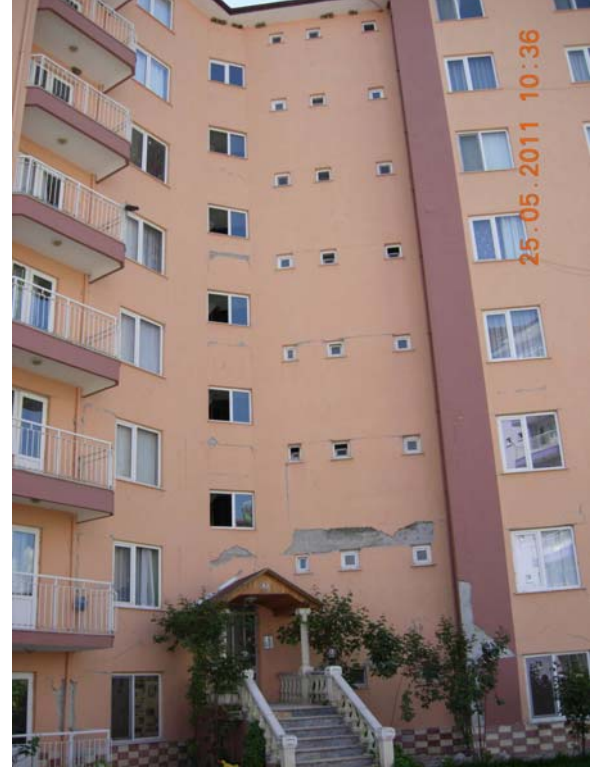
Şekil 65: 8 katlı yıldız bloklarda, orta yapısal olmayan hasar

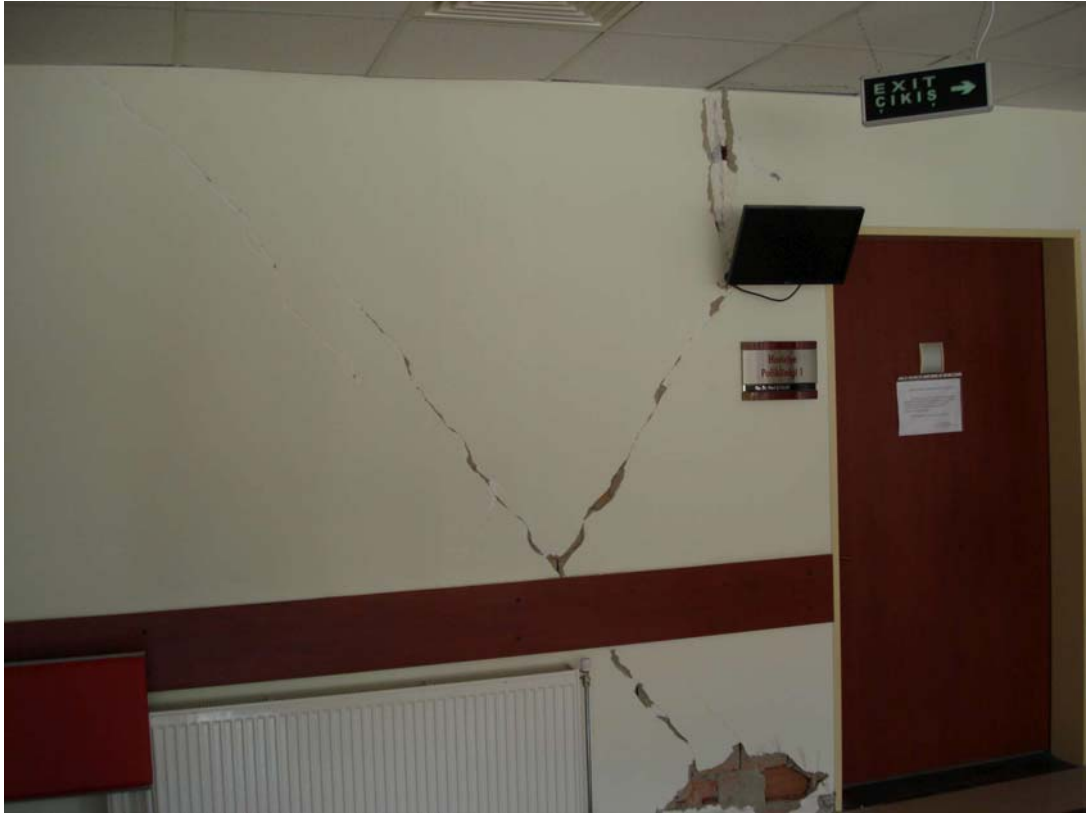
Şekil 66: Hastane kompleksinin birkaç ay önce açılan binası - dolgu duvarı çatlağı, ancak bina hizmet verebilir düzeyde

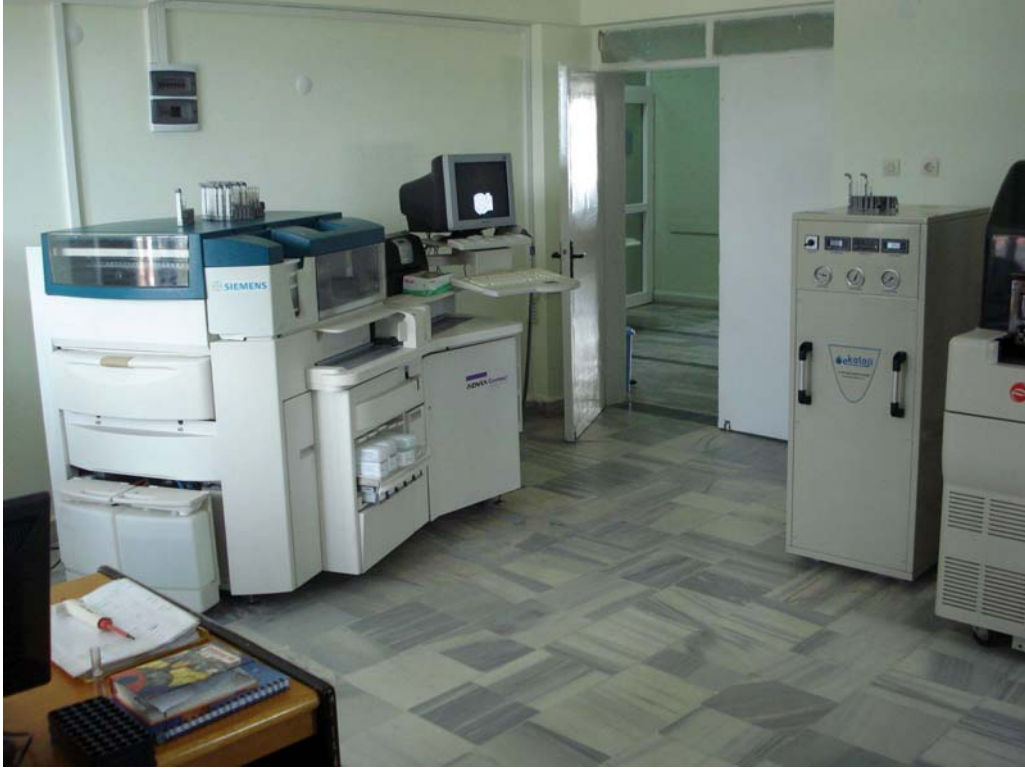
Şekil 67: Hastane kompleksinin 2000' lerin başında inşa edilen binası, biyokimya laboratuvarı – deprem sırasında bütün cihazların yer değiştirdiği, monitör gibi objelerin devrildiği gözlenmiştir

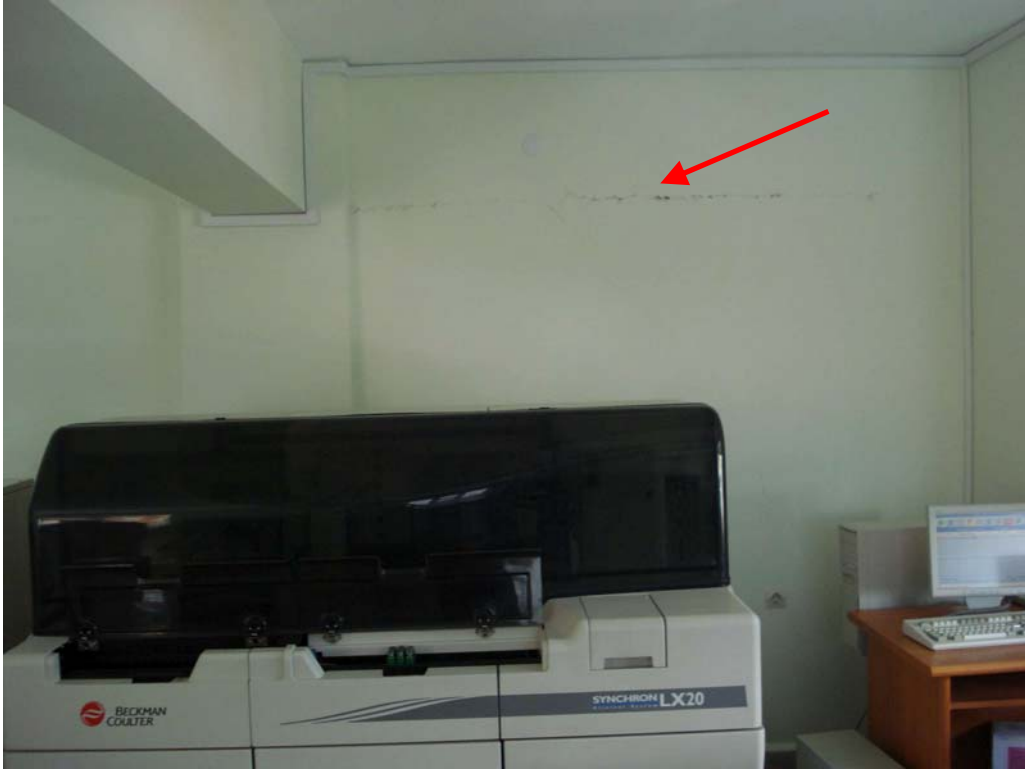
Şekil 68: Hastane kompleksinin 2000' lerin başında inşa edilen binası, biyokimya laboratuvarı (yukarıdaki fotoğraf ile aynı oda) – dolgu duvarı çatlağı, cihazın yer değiştirdiği gözlenmiştir

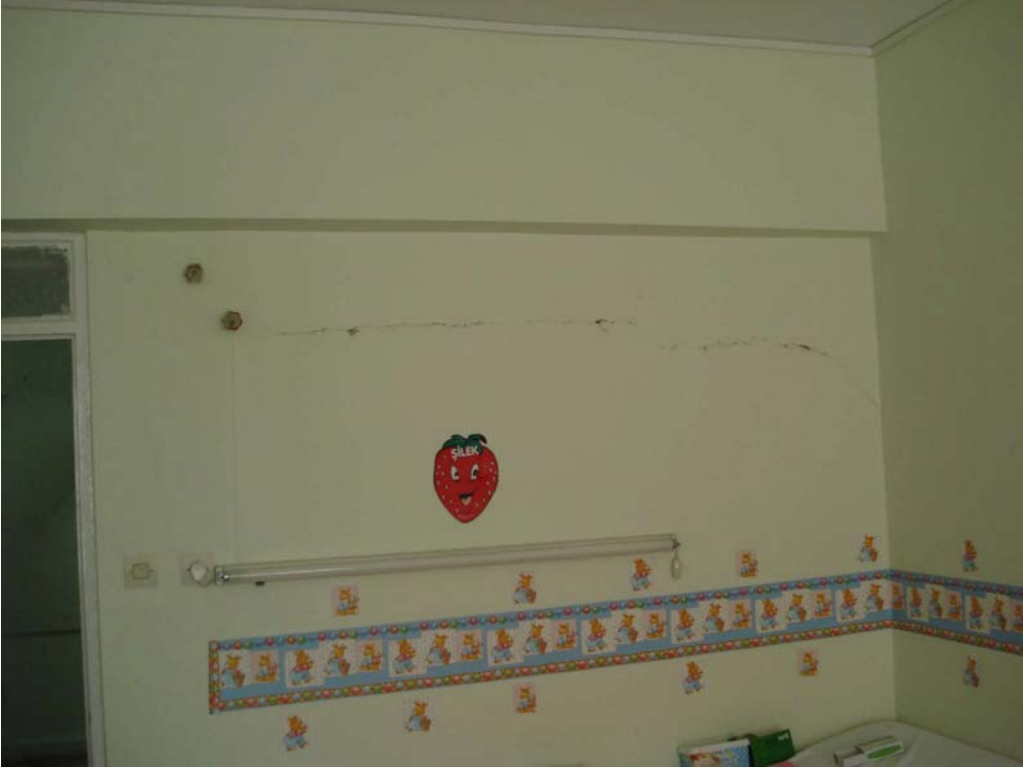
Şekil 69: Hastane kompleksinin 2000' lerin başında inşa edilen binası – dolgu duvarı çatlağı

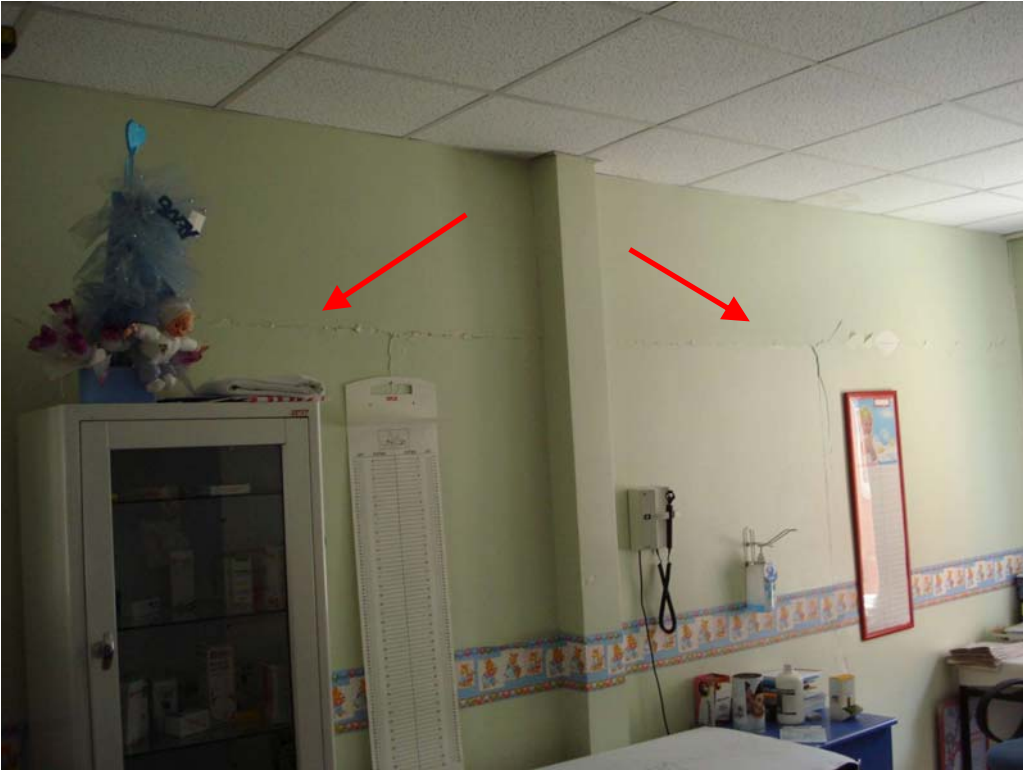
Şekil 70: Hastane kompleksinin 2000' lerin başında inşa edilen binası – dolgu duvarı çatlağı

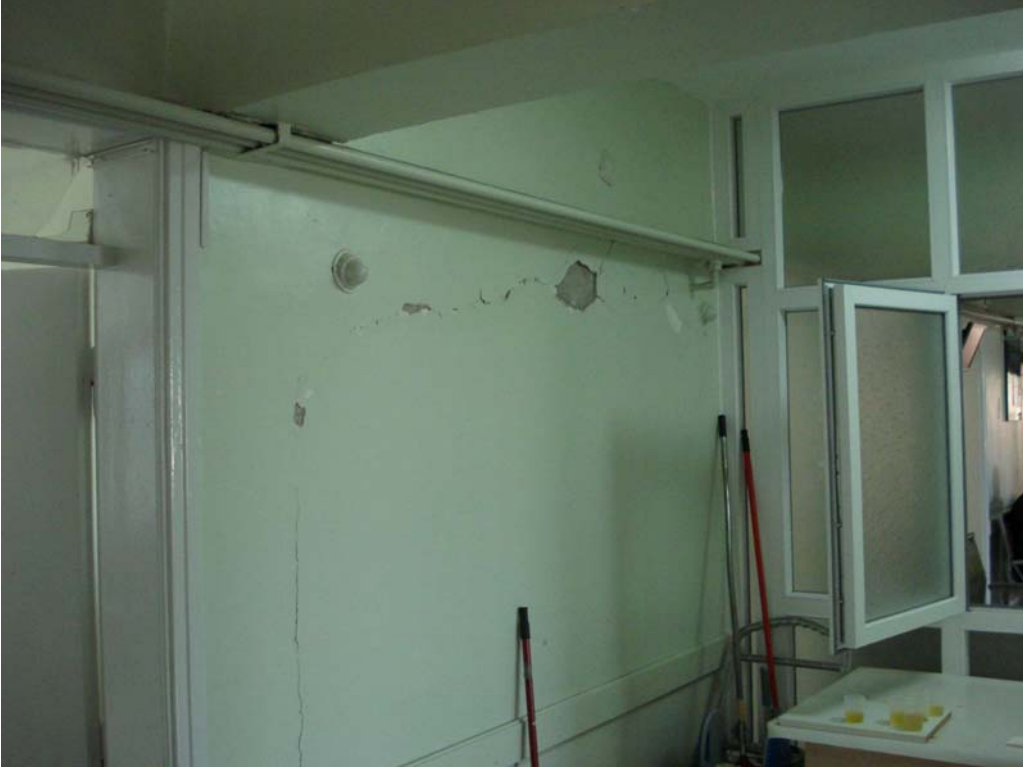
Şekil 71: Hastane kompleksinin 2000' lerin başında inşa edilen binası – dolgu duvarı çatlağı

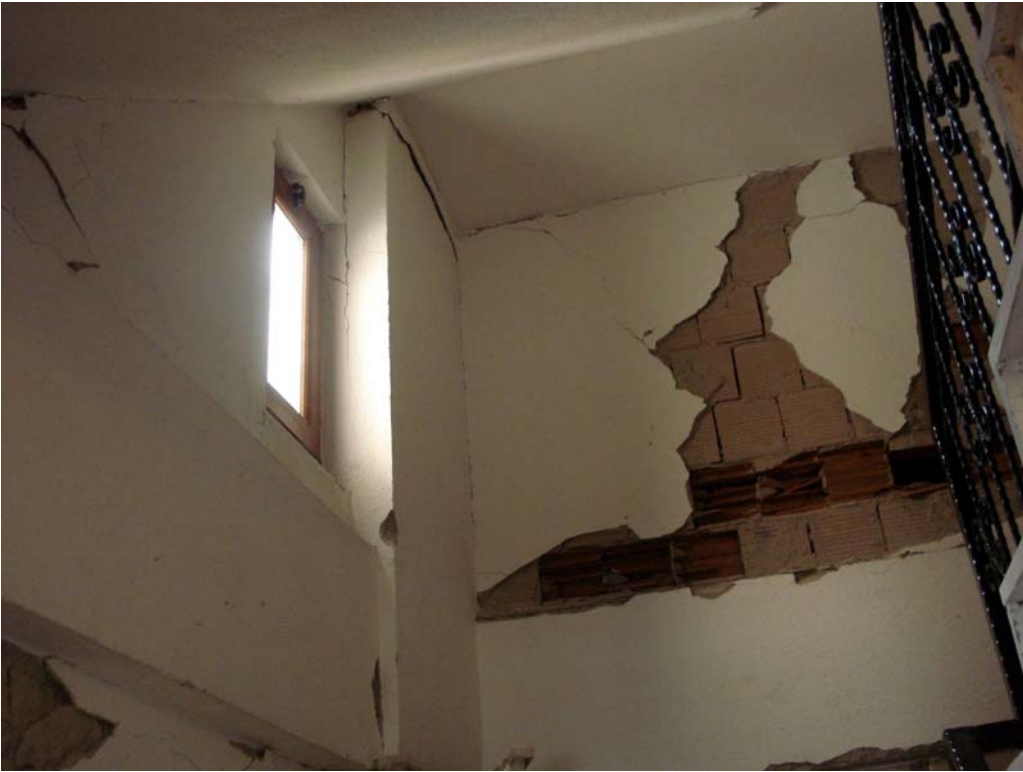
Şekil 72: Hastane kompleksinin karşısındaki bina – merdiven kovanındaki dolgu duvarı çatlağı

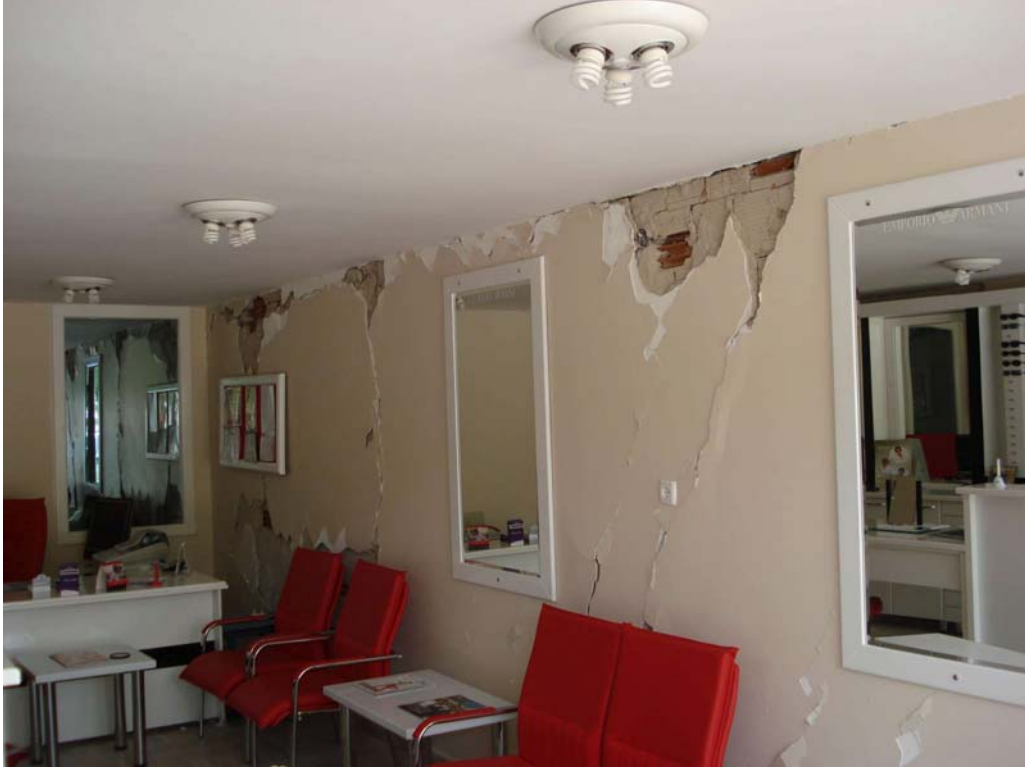
Şekil 73: Hastane kompleksinin karşısındaki bina – zemin kat dolgu duvarı çatlağı (optik ve eczane olarak kullanılıyor)

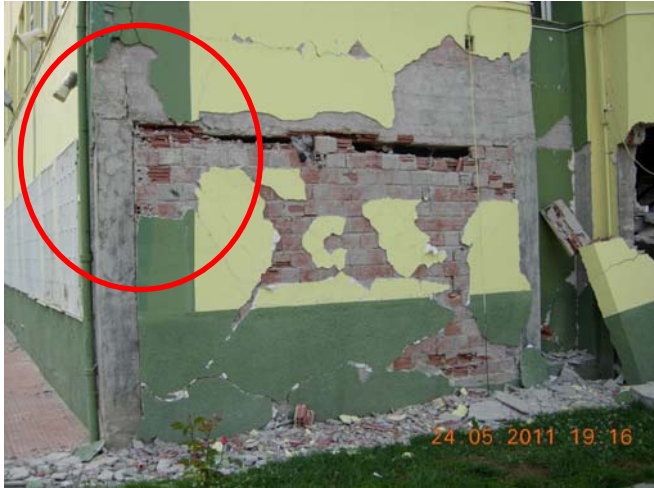
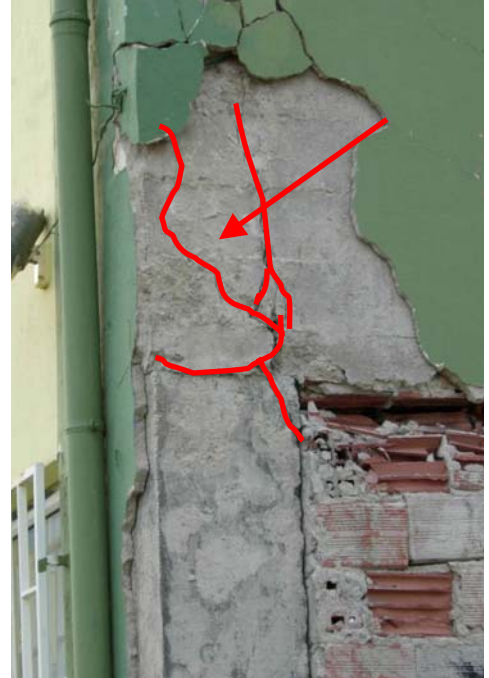
Şekil 74: Okul binasında, kolon-kiriş birleşim bölgesinde hasar

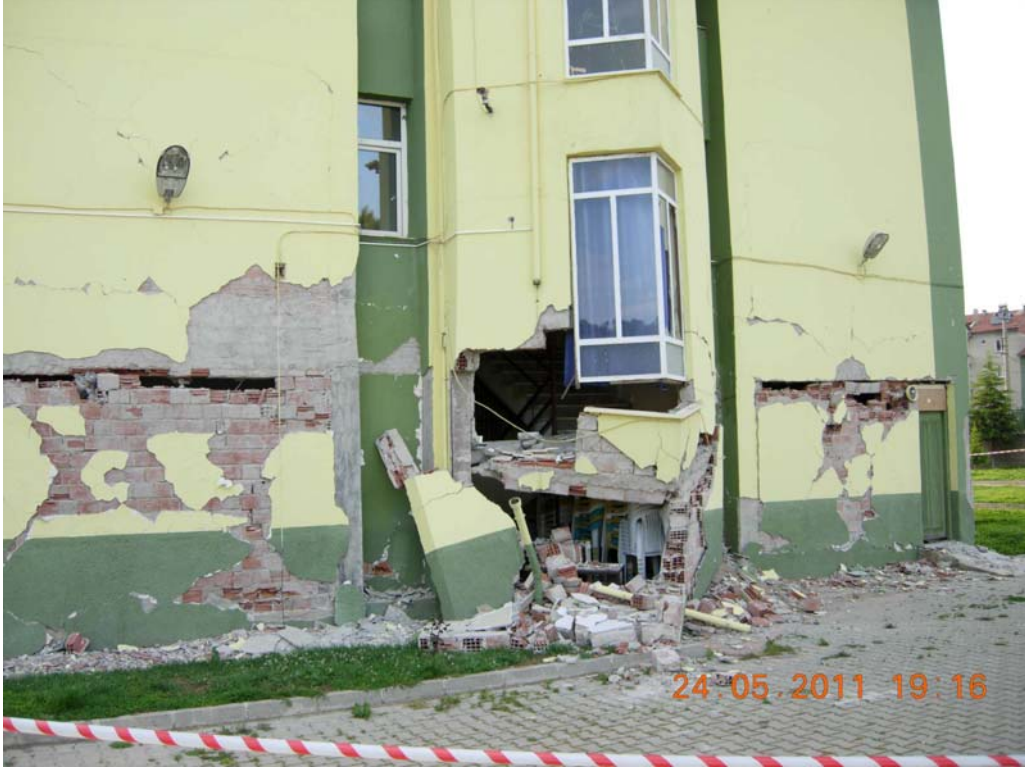
Şekil 75: Okul binasının betonarme bölümünde, merdiven kovası hasarı, bölgedeki genel alışkanlık merdiven döşemelerinin oldukça ince ve kirişsiz yapılmasıdır

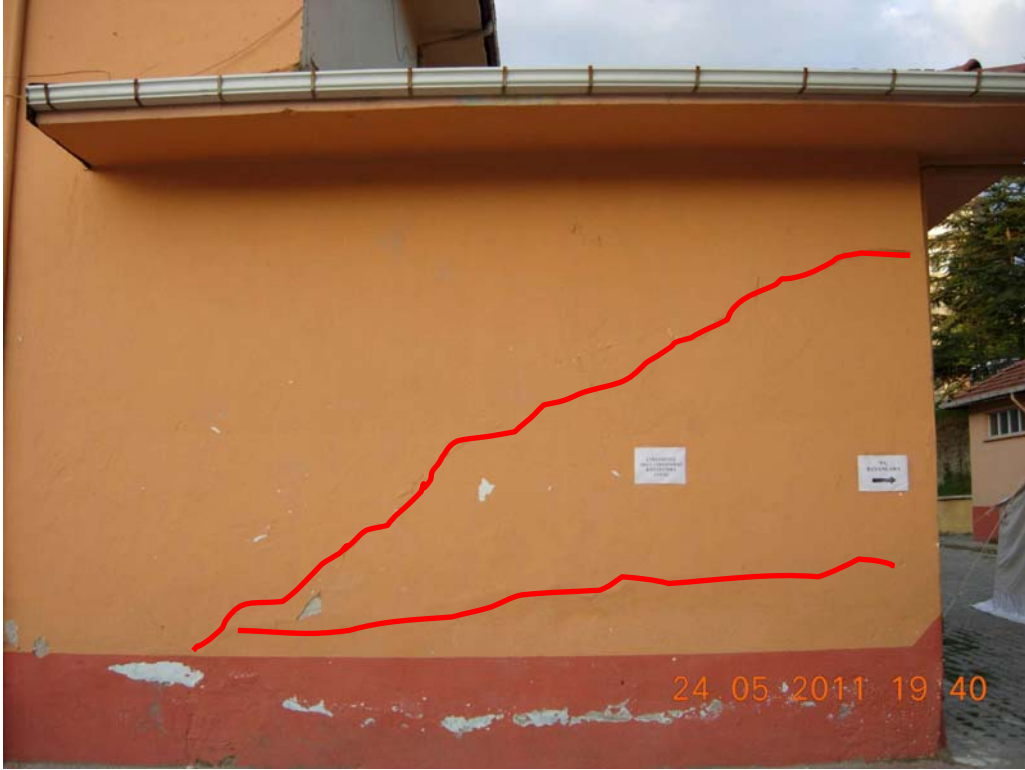
Şekil 76: Okul binasının yağma bölümünde dış duvar çatlakları

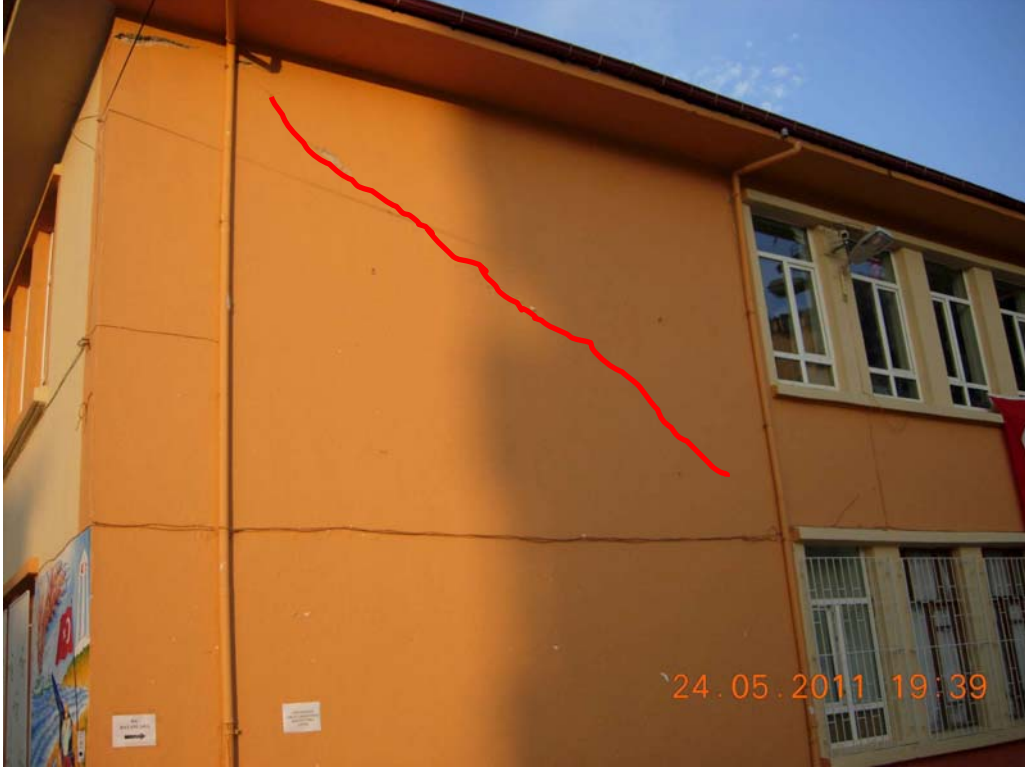
Şekil 77: Okul binasının yığma bölümünde 2. katta dış duvar çatlakları
