**KANDİLLİ RASATHANESİ VE DEPREM ARAŞTIRMA
ENSTİTÜSÜ**

19 Mayıs 2011 KÜTAHYA-SİMAV DEPREMİ

**Hazırlayanlar; Dr. Can Zülfikar
Araş. Gör. Yaver Kamer
Araş. Gör. Eren Vuran**

**Haziran, 2011
İSTANBUL**

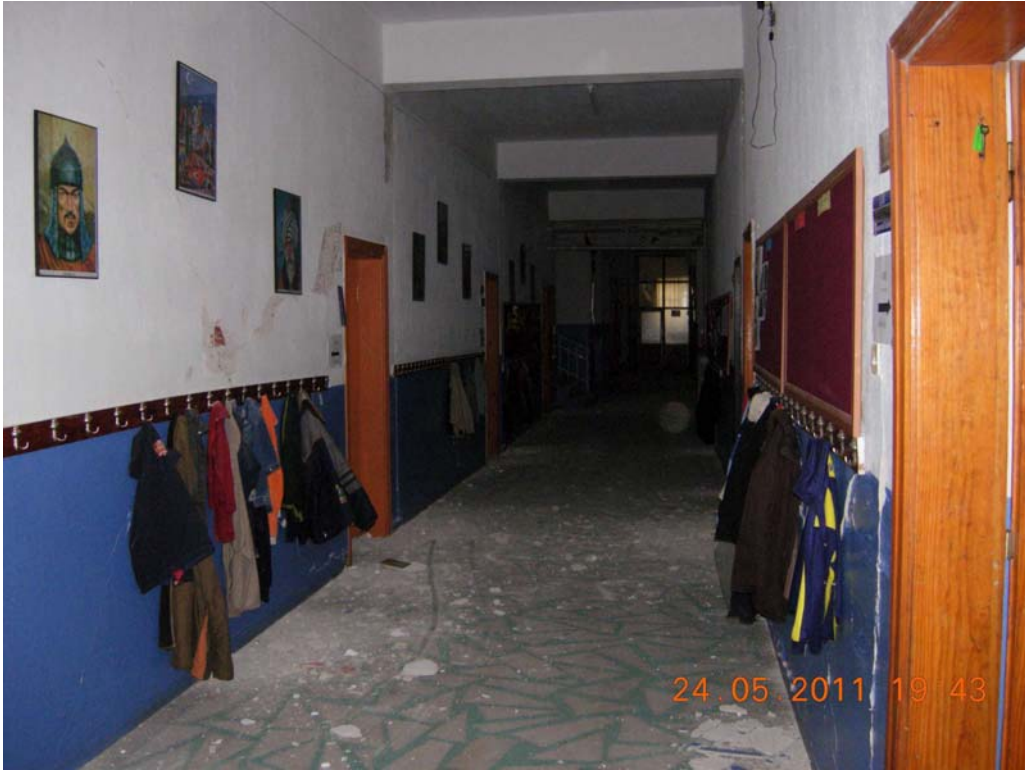
Şekil 78: Okul binasının yığma bölümünün içi - sıva dökülmeleri

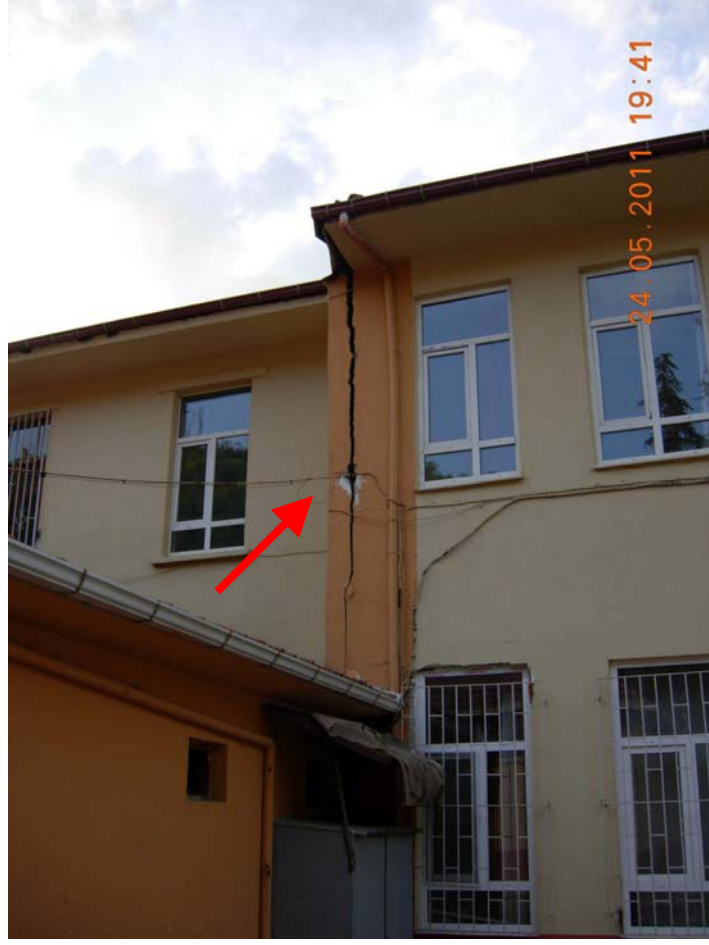
Şekil 79: Okul binasının yığma bölümü ile betonarme bölümü arasında oluşan çatlak

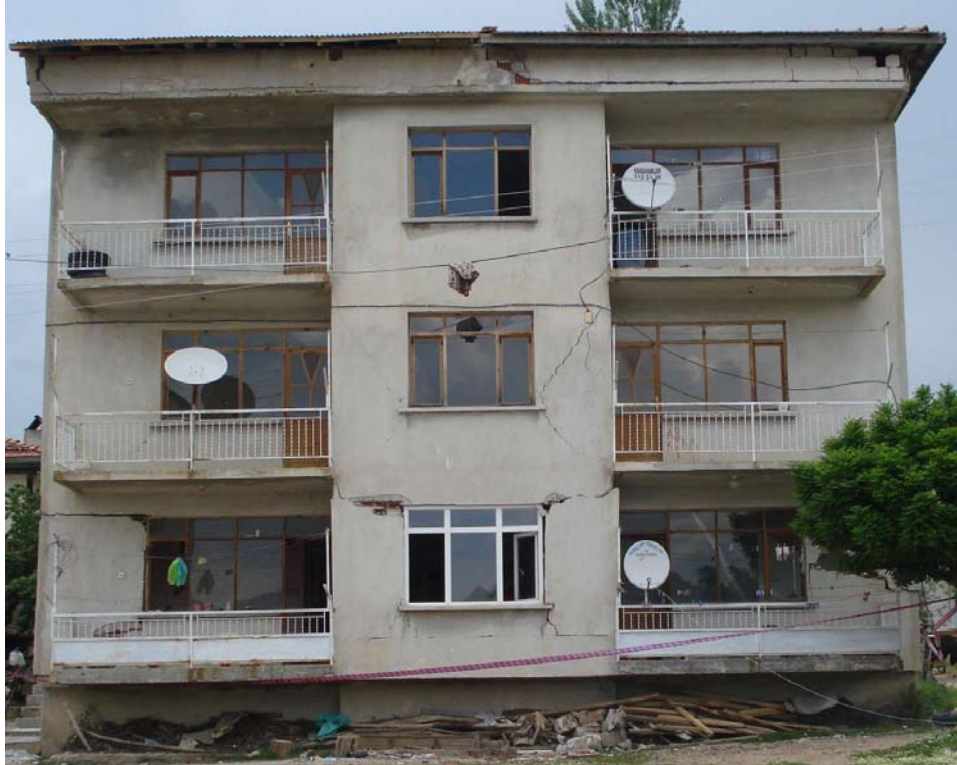
Şekil 80: Gökçeler Köyü, 3. seviye hasarlı bina- ön görünüm

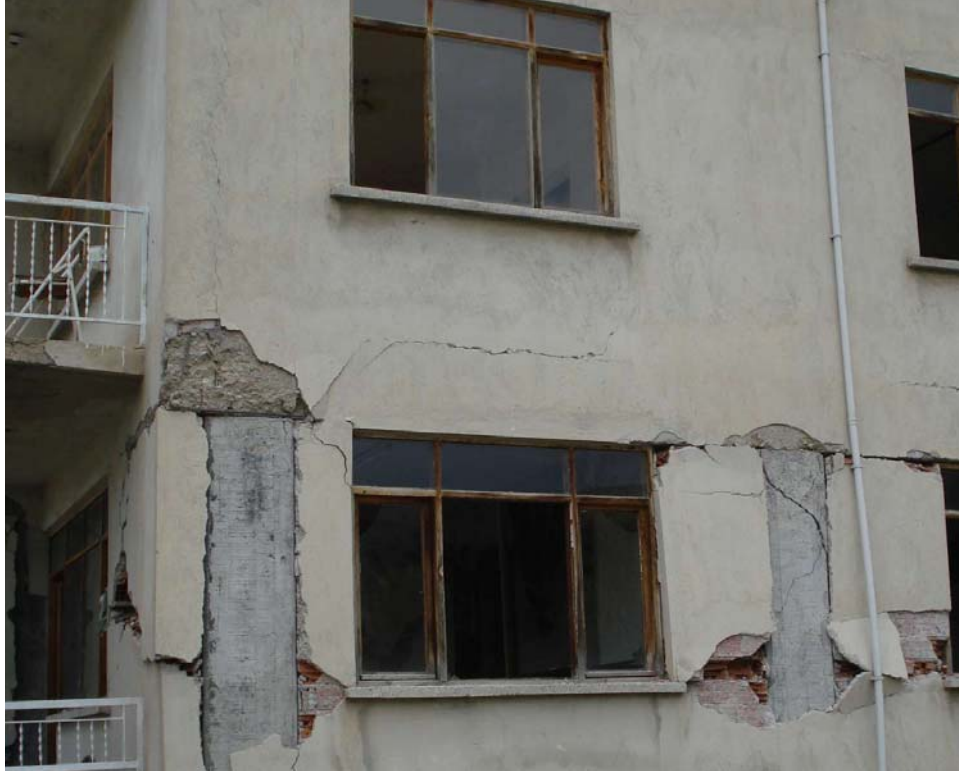
Şekil 81: *Gökçeler Köyü, 3. seviye hasarlı bina- yan görünüm*

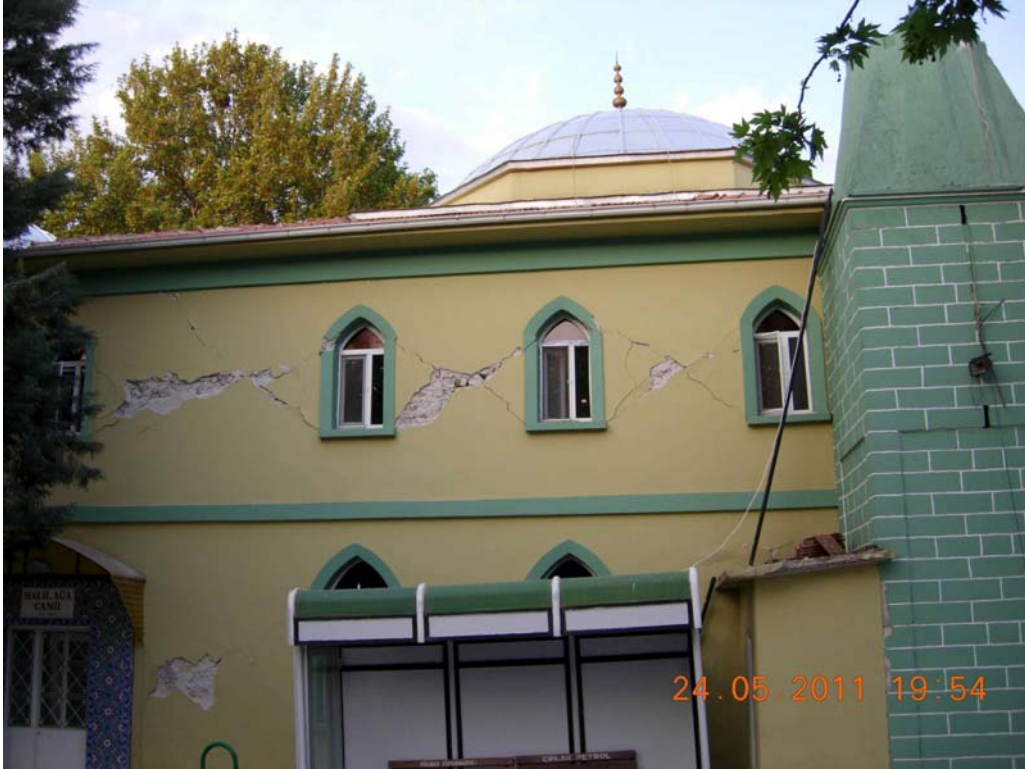
Şekil 82: *Yığma cami duvarlarında hasar*

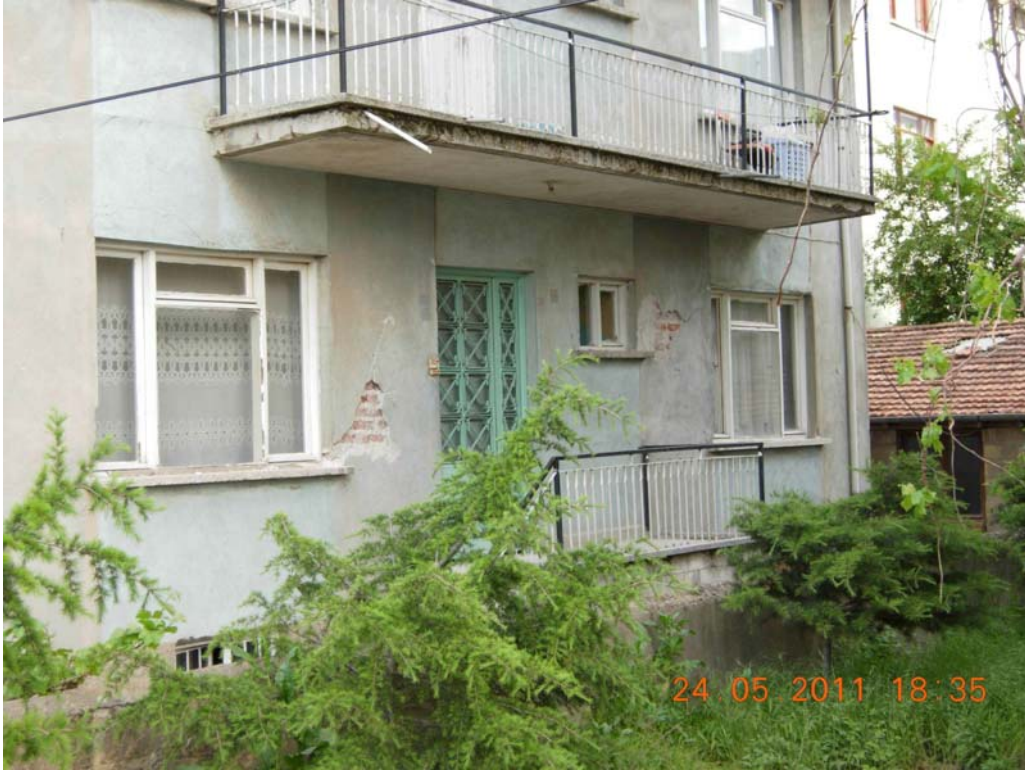
Şekil 83: 3 katlı yığma binanın zemin katında hasar

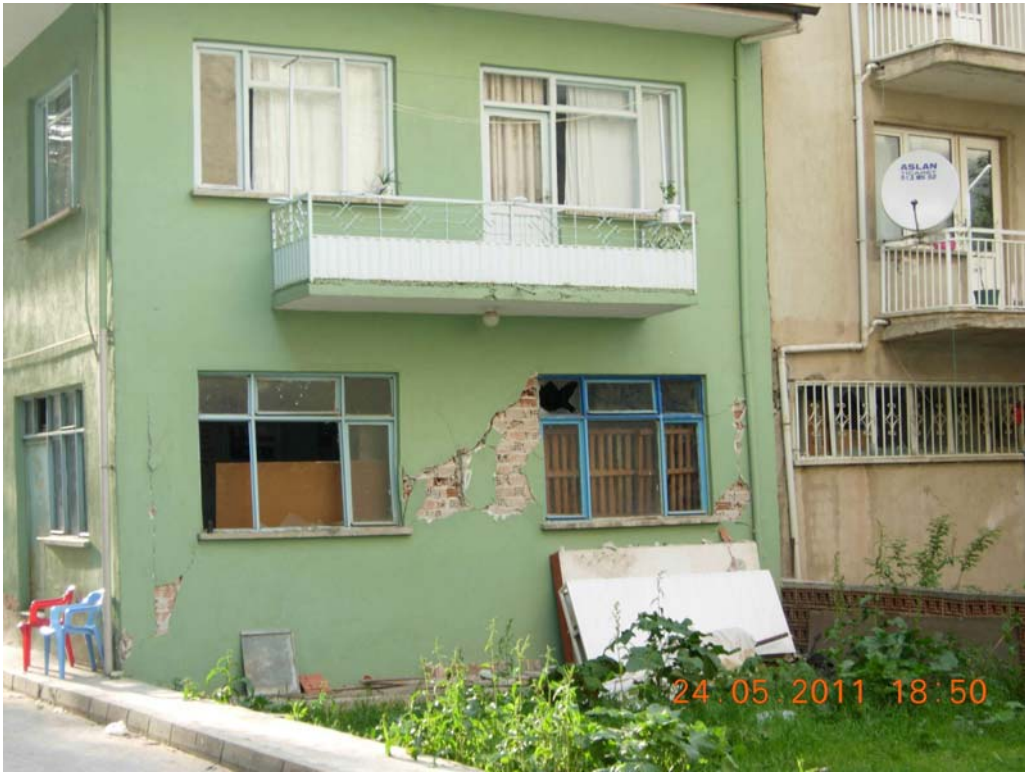
Şekil 84: 2 katlı yığma binanın zemin katında hasar
