**KANDİLLİ RASATHANESİ VE DEPREM ARAŞTIRMA
ENSTİTÜSÜ**

19 Mayıs 2011 KÜTAHYA-SİMAV DEPREMİ

**Hazırlayanlar; Dr. Can Zülfikar
Araş. Gör. Yaver Kamer
Araş. Gör. Eren Vuran**

**Haziran, 2011
İSTANBUL**

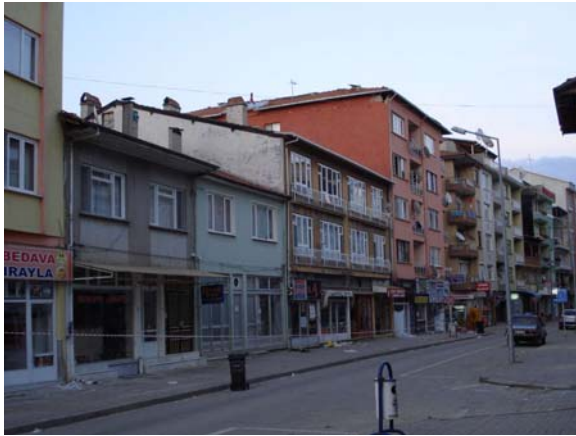
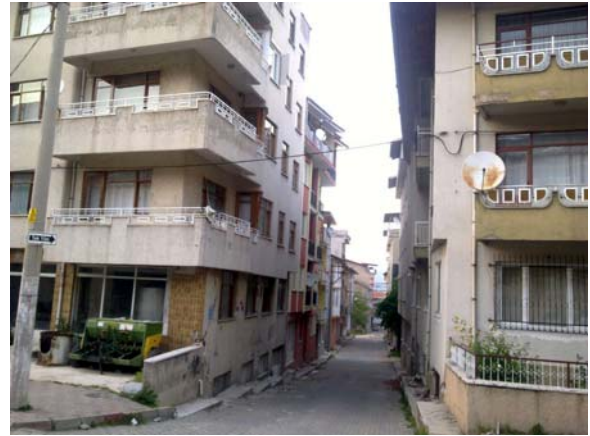
Şekil 26: İlçe merkezindeki sıra binalar-1

Fotoğraflarda da görüldüğü gibi, farklı yükseklikteki, hatta farklı taşıyıcı sistem özelliklerindeki binalar çoğunlukla kat hizaları aynı olmayacak şekilde sıralanmışlardır.

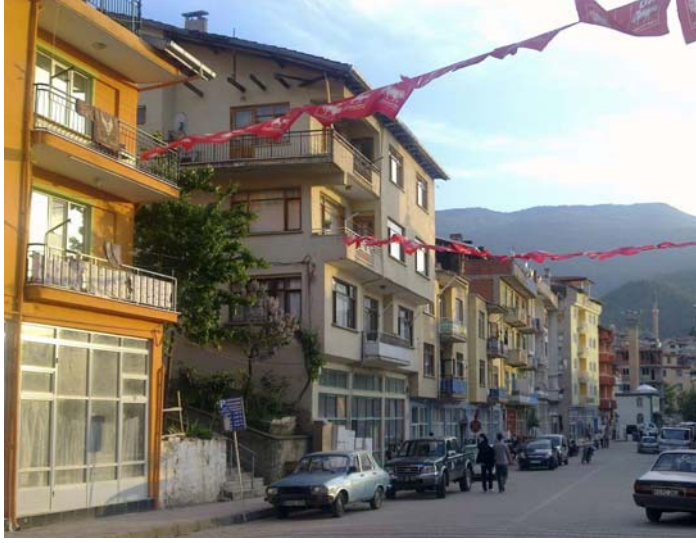
Bir başka dikkat çeken unsur, geniş balkon döşemelerinin konsol olarak çalışmasıdır. Çok az sayıda binada, balkon döşemelerinin, en azından, konsol kirişlere mesnetlendiği görülmüştür.

Şekil 27: İlçe merkezindeki sıra binalar-2

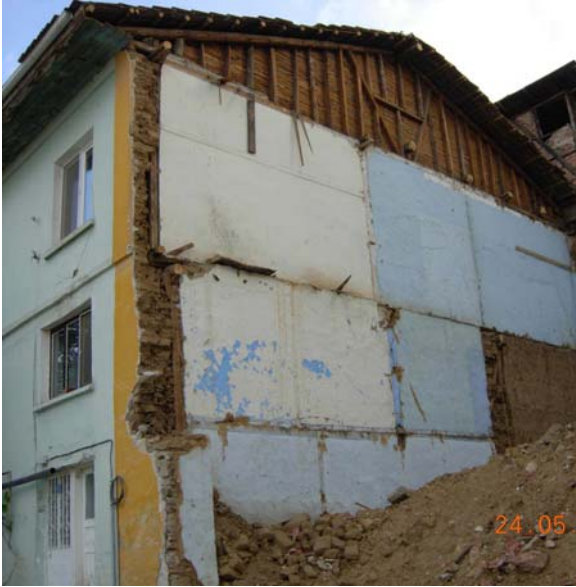
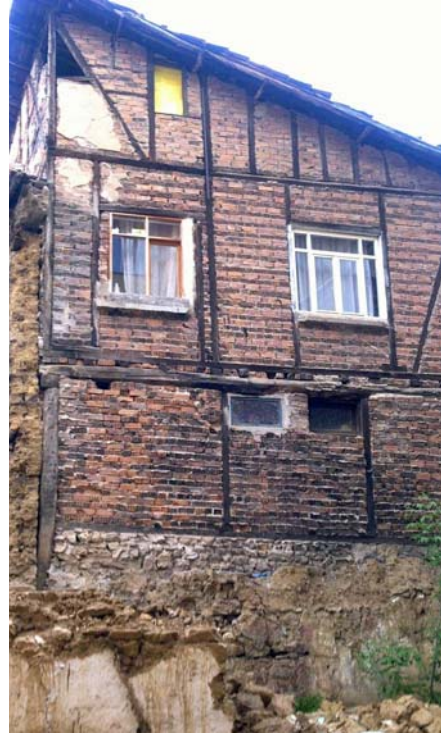
Şekil 38: Yıkılan kerpiç bir binanın yanındaki 3 ve 2 katlı tuğla yığma binalar

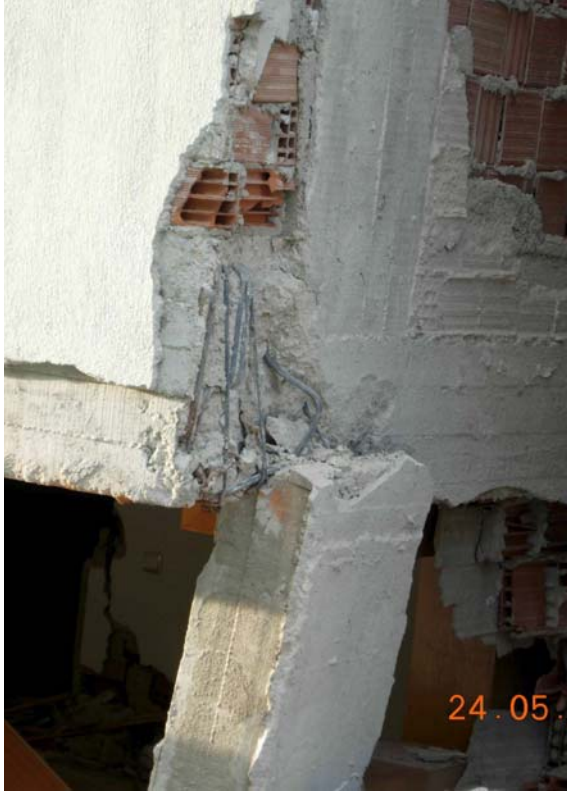
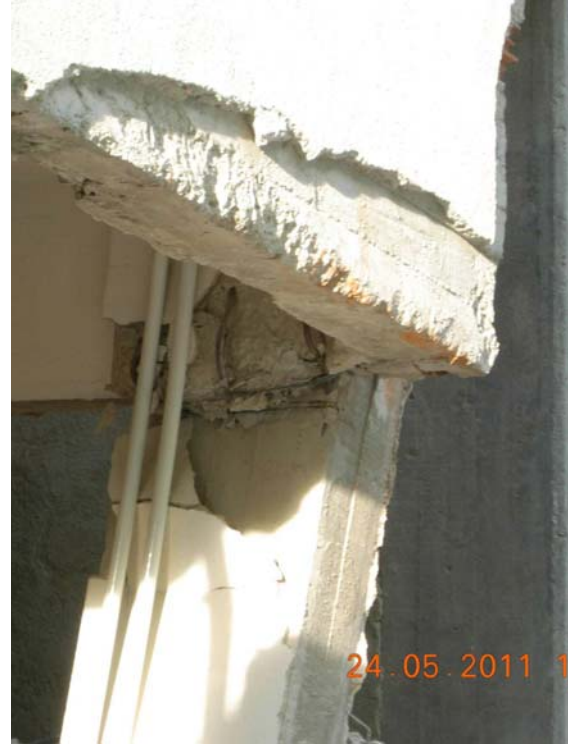
Şekil 48: Yıkılan binanın zemin kat güney-doğu köşe kolonu

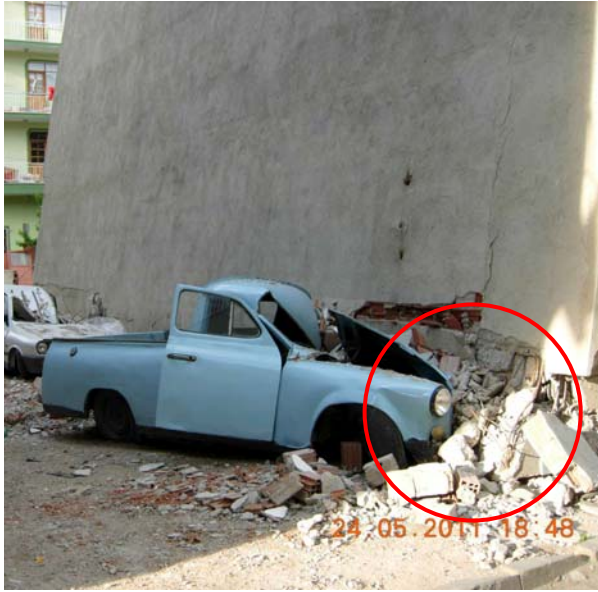
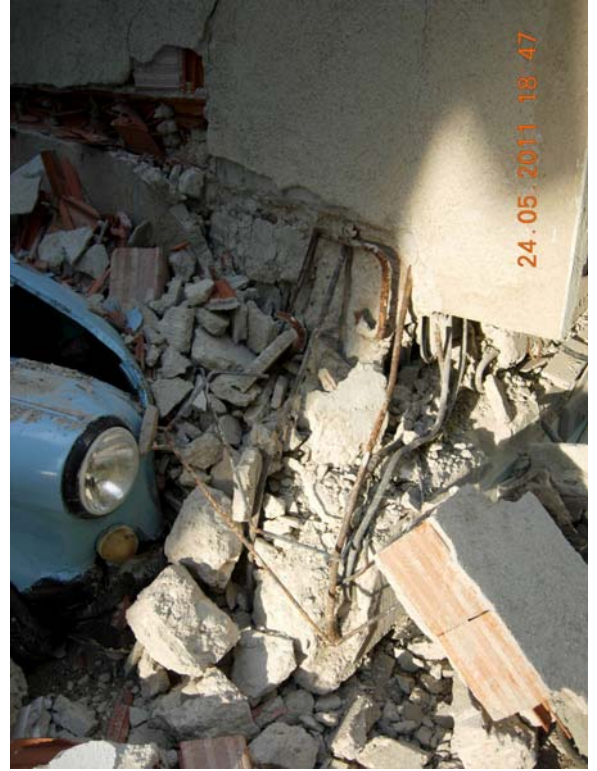
Şekil 49: Yıkılan binanın zemin kat güney-batı köşe kolonu

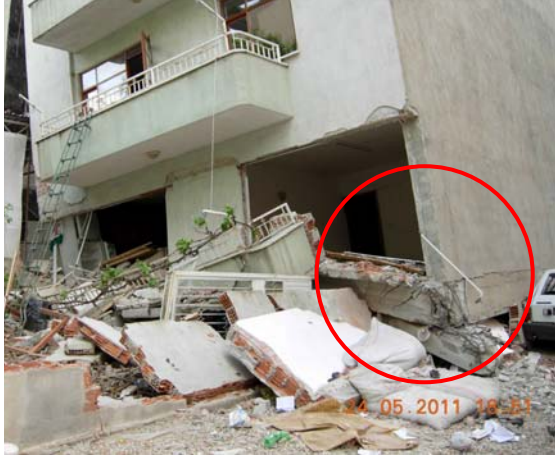
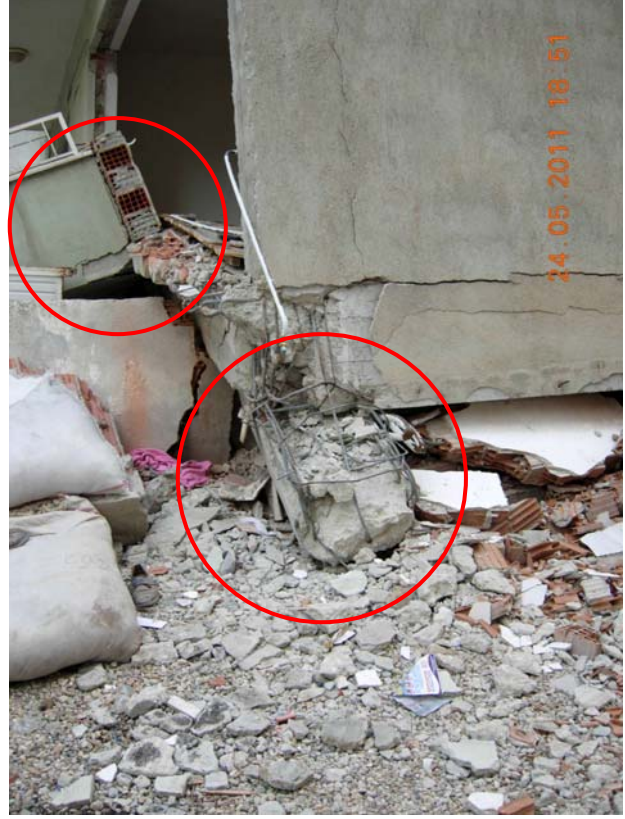
Şekil 50: Yıkılan binanın zemin kat kuzey-batı köşe kolonu

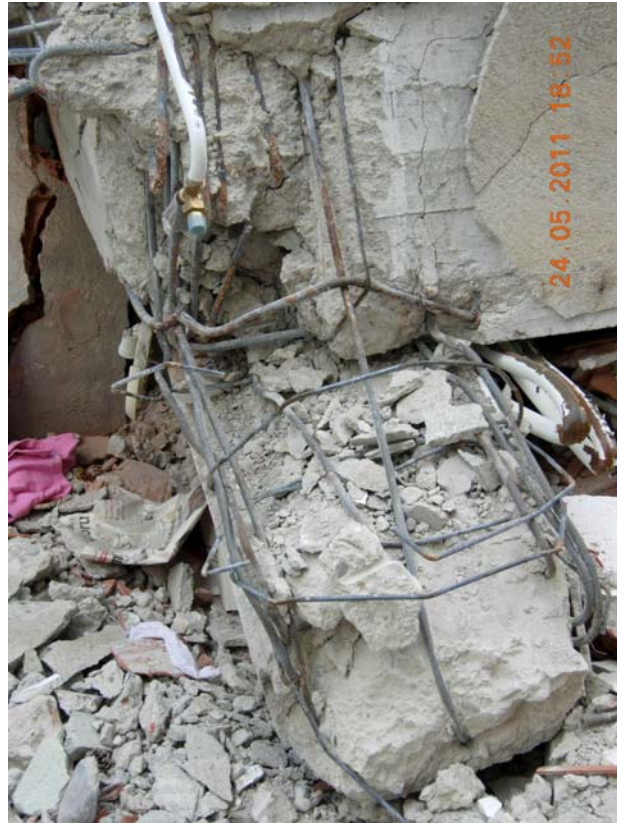
- 3. seviyede gözlenen, önemli-ağır hasar tanımına uyan, taşıyıcı B.A. elemanlarda çatlaklar oluştuğu, paspayının döküldüğü, donatının burkulduğu binalar sayıca çok azdır. İlçe merkezinde sadece bir betonarme bina yıkılmıştır. Yıkılan bu binada veya yapısal hasar gören diğer binalardaki kusurlar şöyle sıralanabilir;

Şekil 51: Kuzey-batı kolonunda, kolon-kiriş birleşim bölgesi detayı
